PROYECTO DE REHABILITACION DE LA PRESA DEL LAGO BACHMAN

Gestión de Proyectos de Instalaciones del Agua
Potable & Operaciones del Alcantarillado del Agua
Pluvial de la Compañía de Agua de Dallas

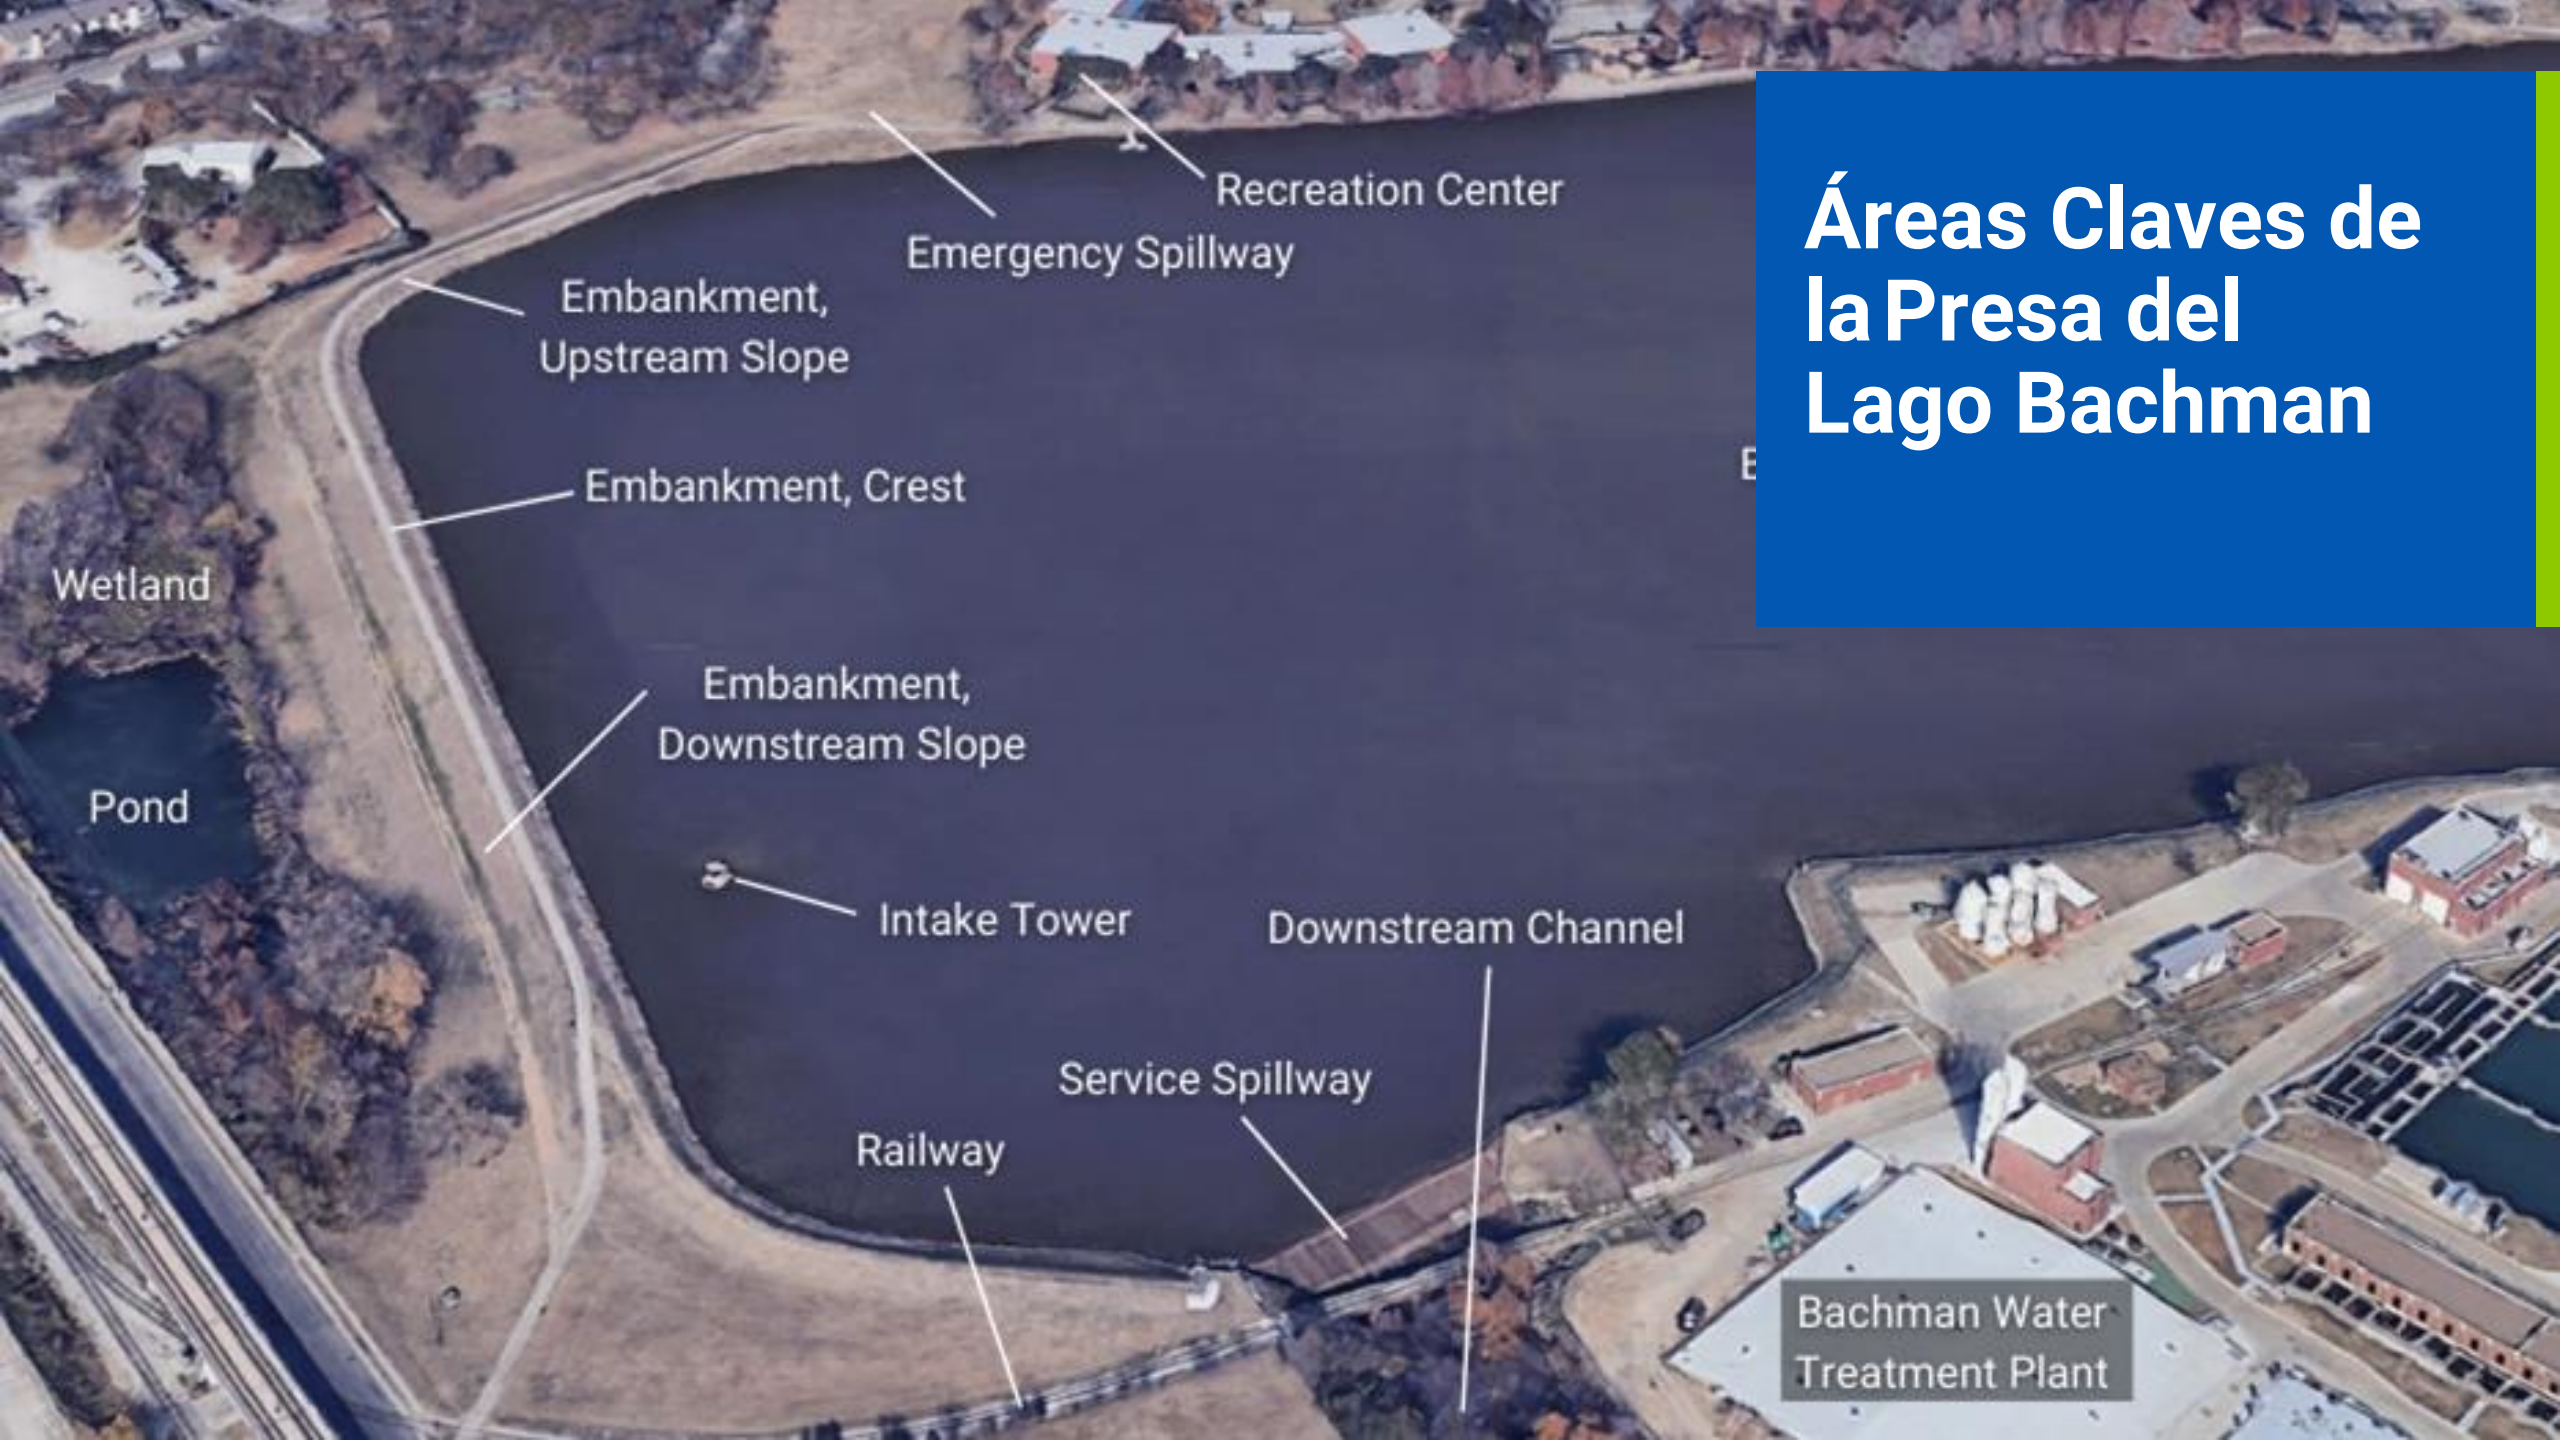
Áreas Claves de la Presa del Lago Bachman

Recreation Center

Emergency Spillway

Embankment,
Upstream Slope

Embankment, Crest

Wetland

Pond

Embankment,
Downstream Slope

Intake Tower

Downstream Channel

Service Spillway

Railway

Bachman Water
Treatment Plant

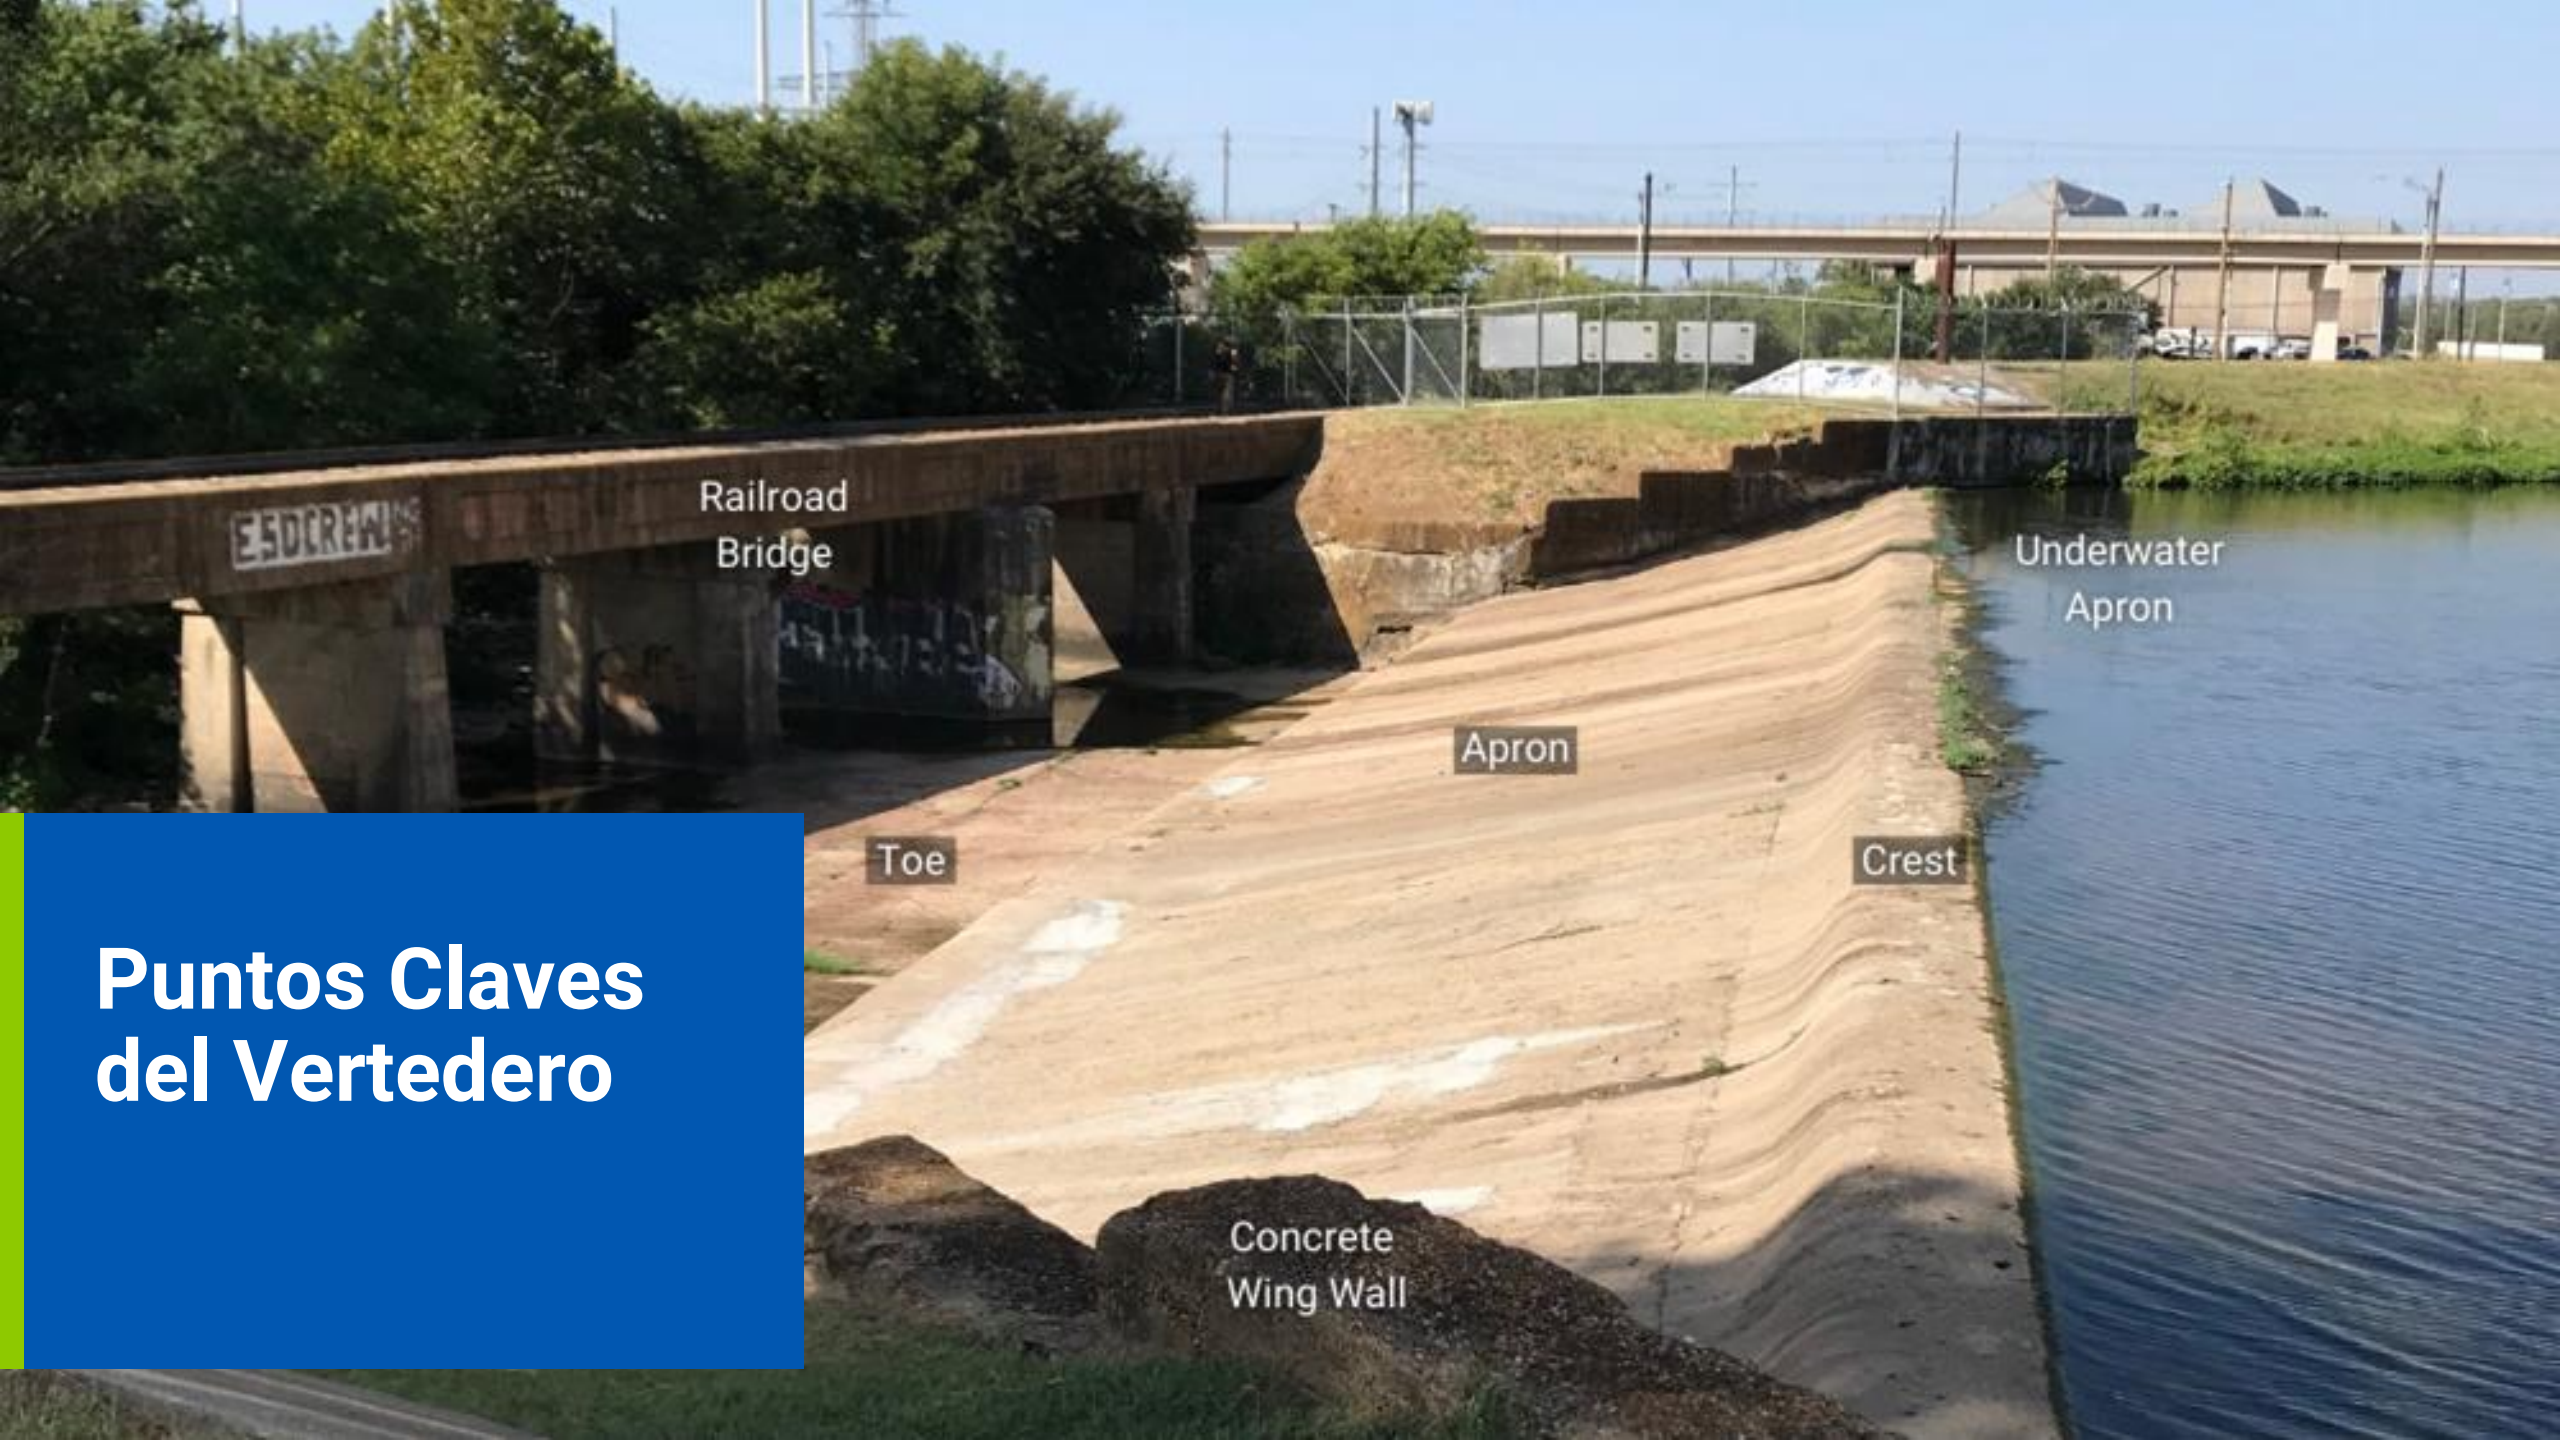
Puntos Claves del Vertedero

Railroad
Bridge

Underwater
Apron

Apron

Toe

Crest

Concrete
Wing Wall

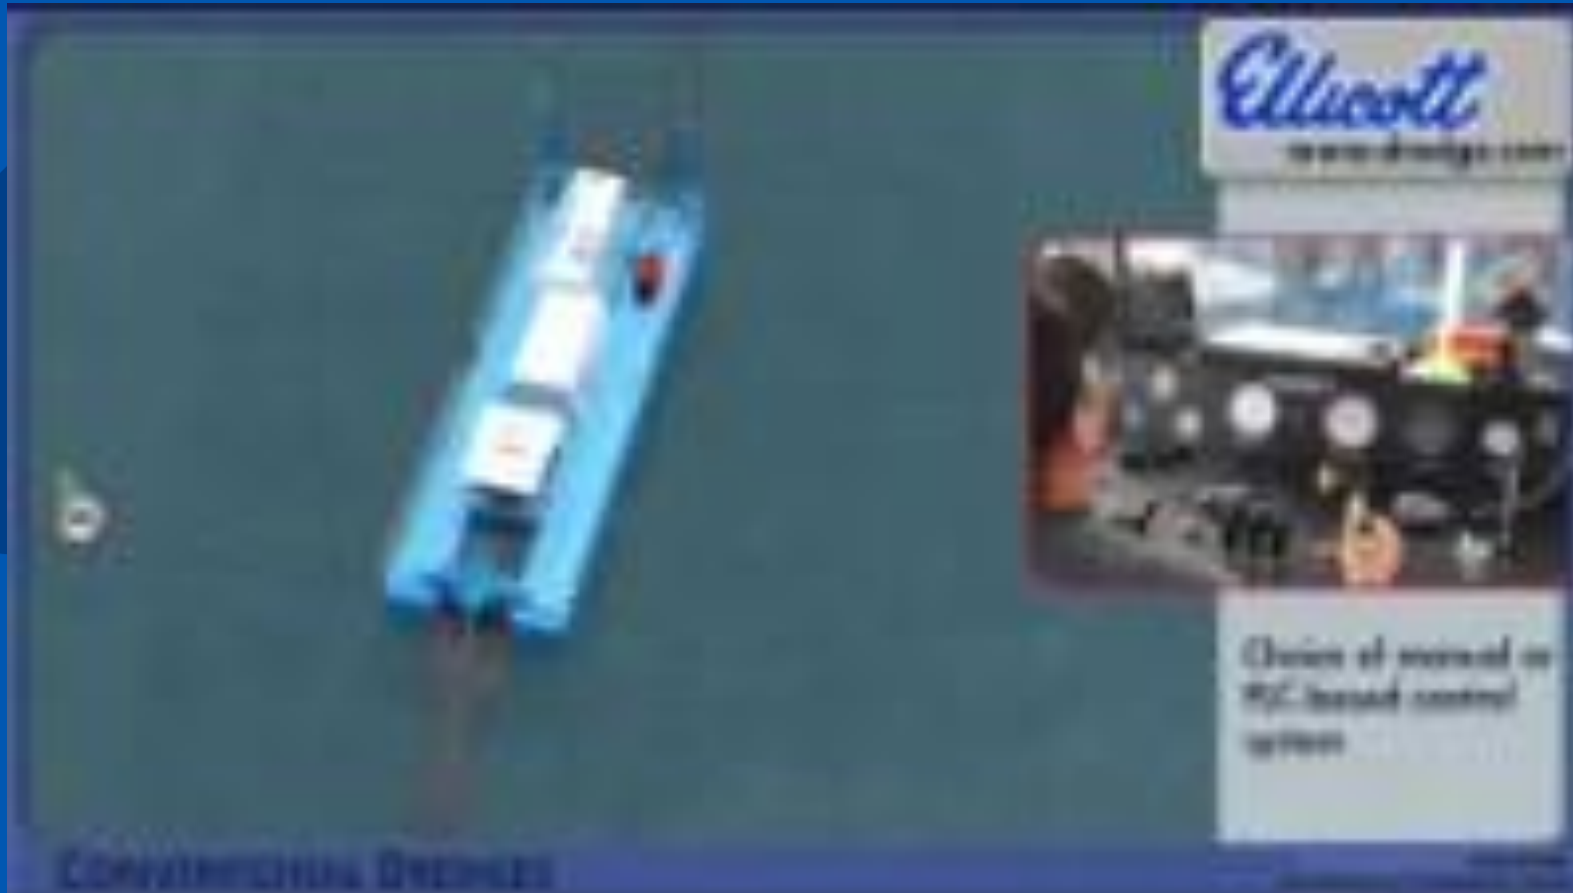
Animación de las Cabezas de Corte de Dragas

ACTIVIDADES DE DRAGADO EN ACCION

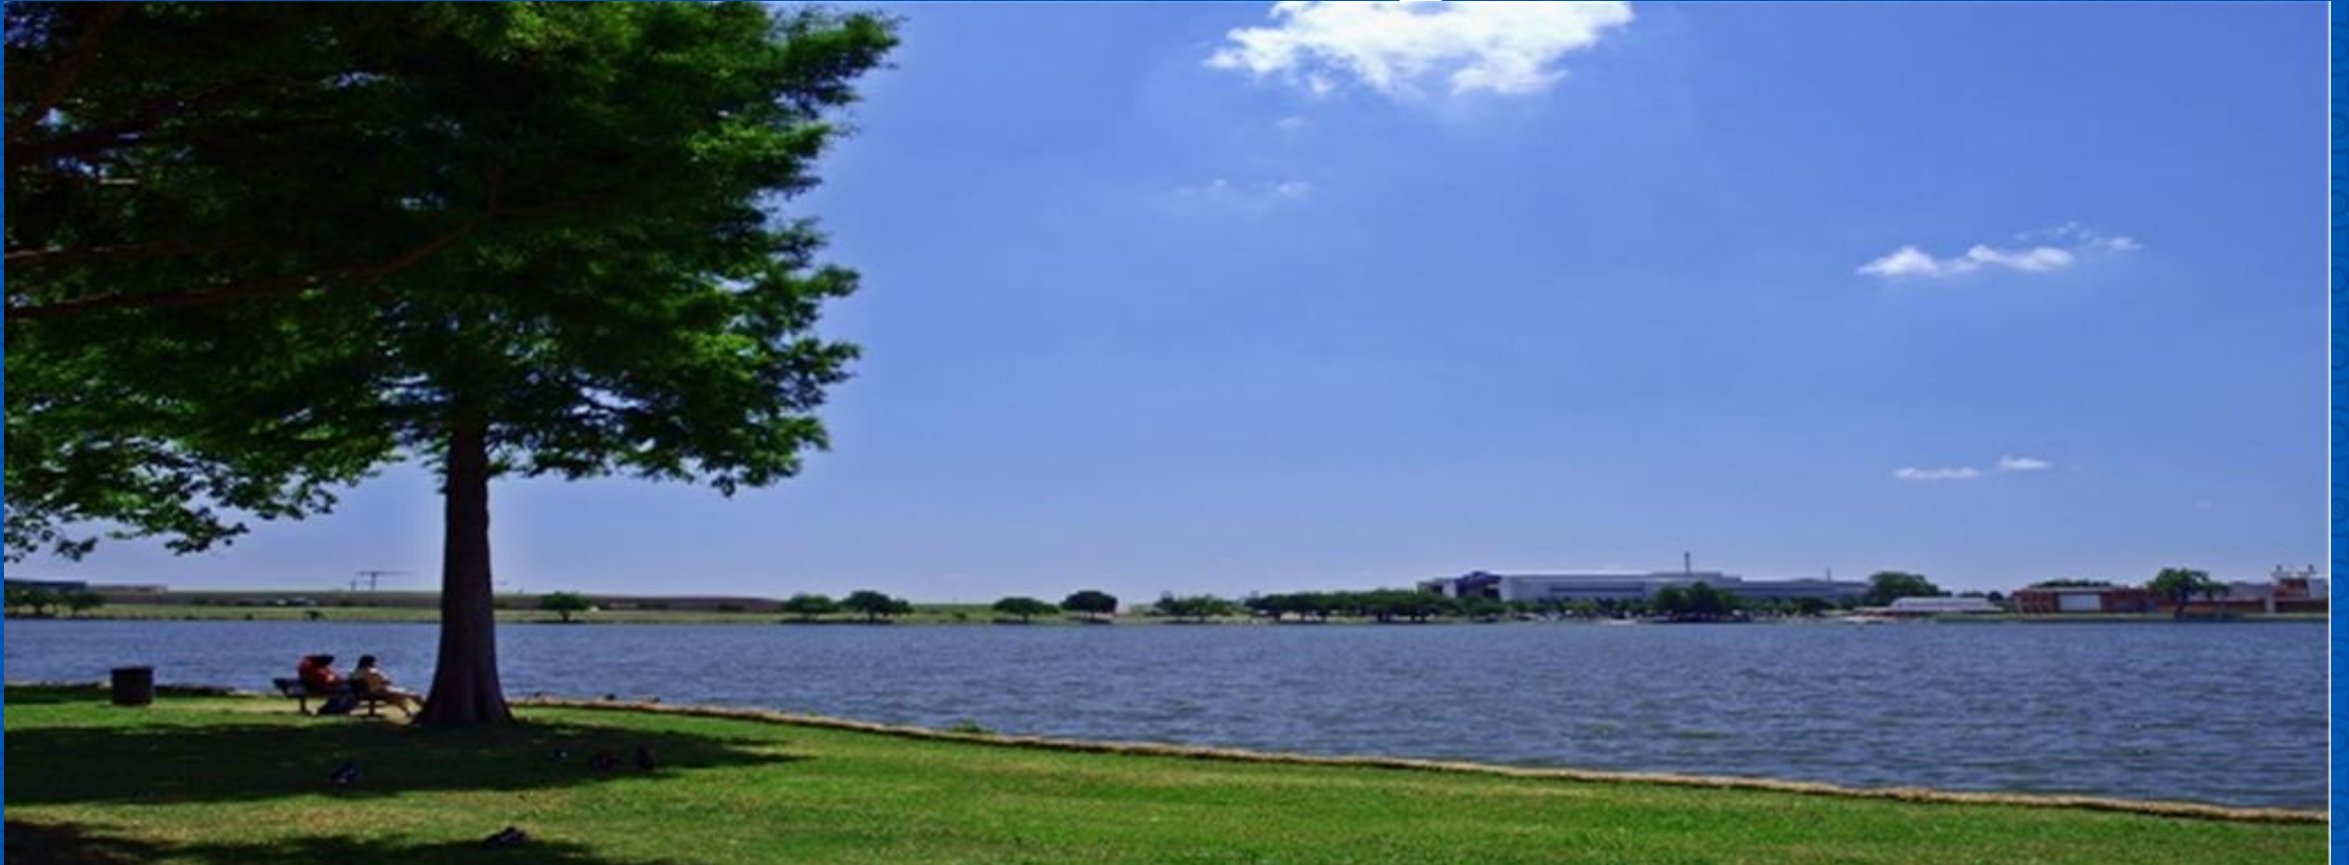
Calidad Del Agua

- Las muestras de la calidad del agua se colectaron de acuerdo con el plan de muestreo diseñado para obtener información de la calidad de agua del Lago Bachman , 3500 W Northwest Hwy ., Dallas, TX
- Se utilizaron los métodos y procedimientos estándar que establece EPA para colectar los datos que determinan la calidad del agua del lago, mientras que se compararon con la calidad del agua de las locaciones río arriba y río abajo.

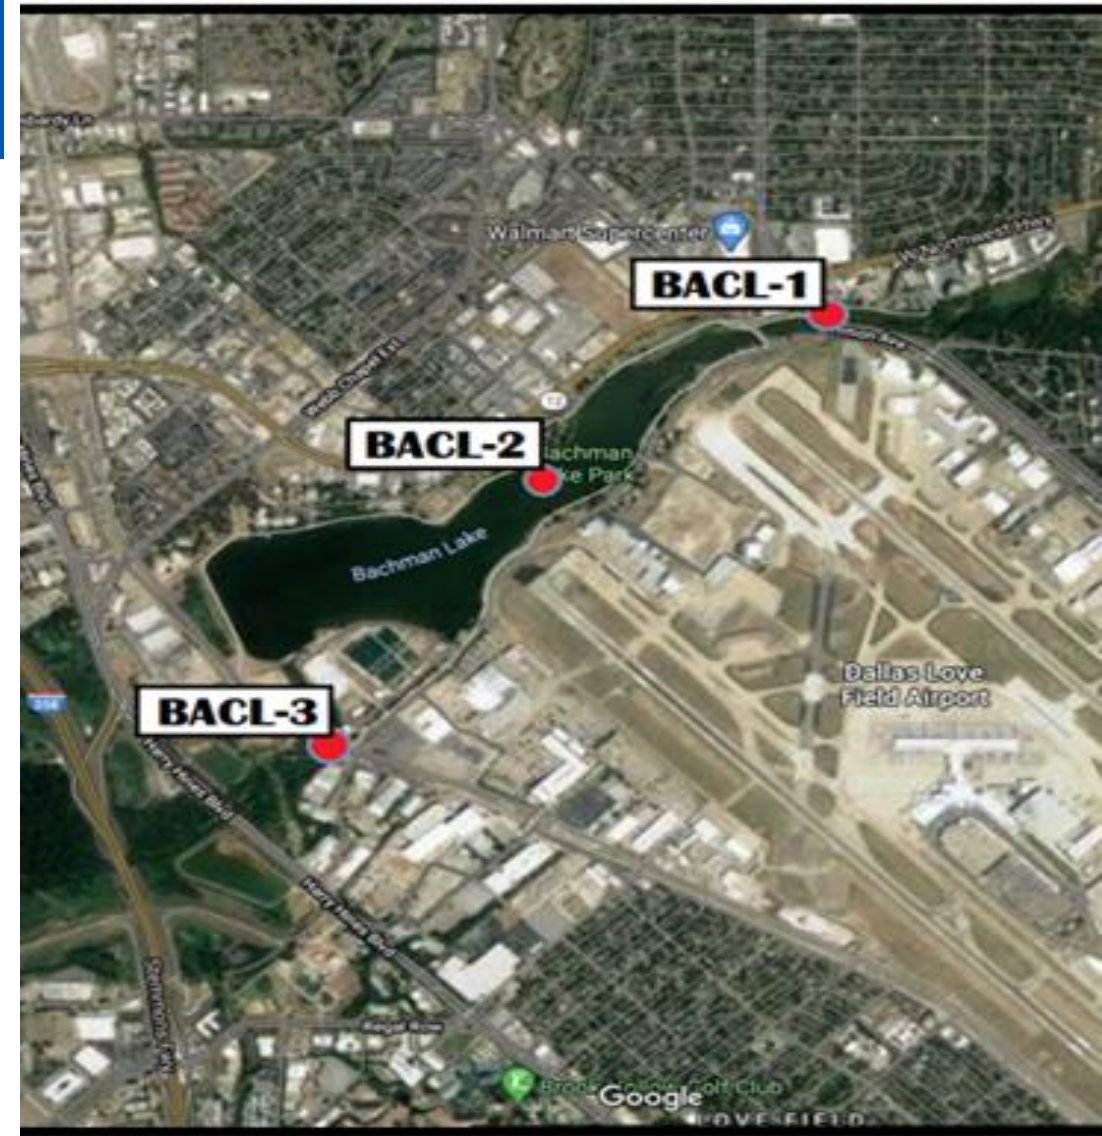
Localidades de Muestreo

- Desde enero a junio del 2020, se colectaron muestras de tres sitios (BACL1, BACL2 & BACL3) en el lago.
- La calidad del agua cumplió con los Estándares de la Calidad del Agua de Superficie de Texas durante la primera toma de muestras. En julio del 2020 únicamente se tomaron muestras río abajo y río arriba.

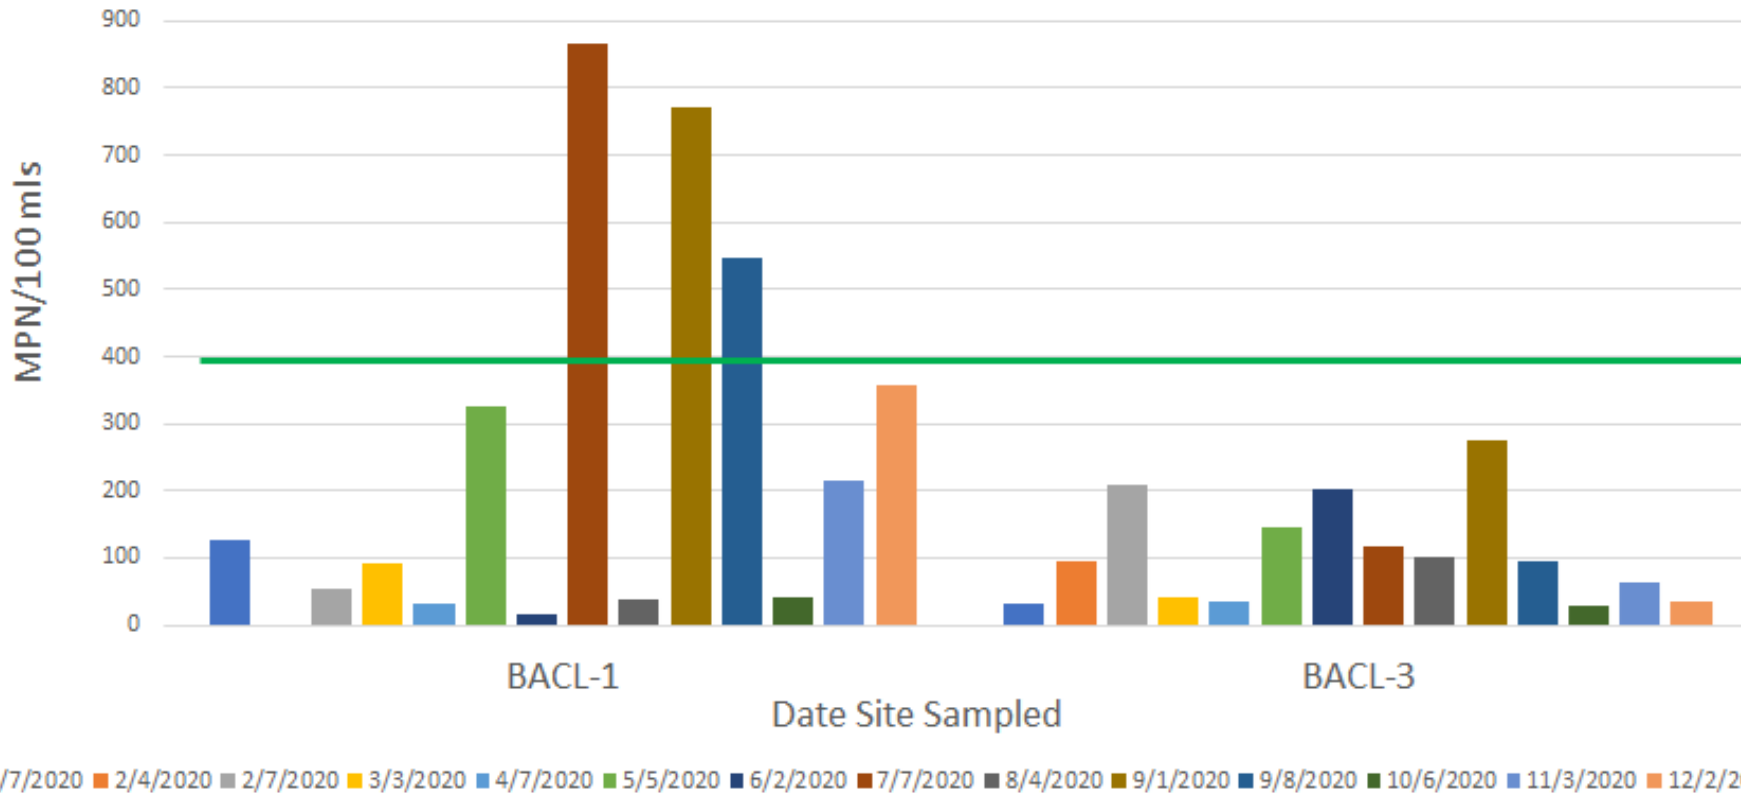
E. coli Results

Collection Date	BACL-1	BACL-3
1/7/2020	125.9	30.9
2/4/2020	>2419.6	95.9
2/7/2020	54.8	209.8
3/3/2020	90.9	42.6
4/7/2020	32.3	36.4
5/5/2020	325.5	143.9
6/2/2020	17.3	201.4
7/7/2020	866.4	116.9
8/4/2020	38.4	101.7
9/1/2020	770.1	275.5
9/8/2020	547.5	95.9
10/6/2020	42	29.2
11/3/2020	214.1	61.7
12/2/2020	357.8	35.3

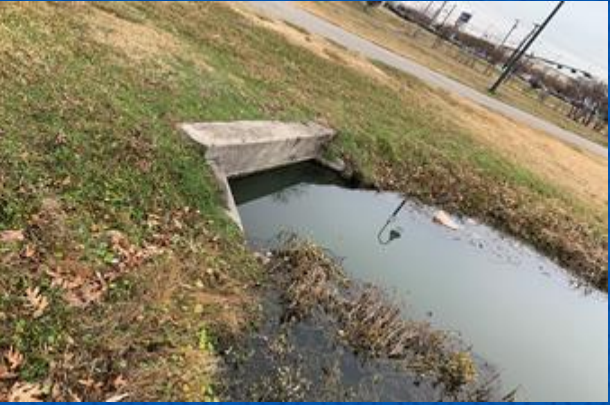
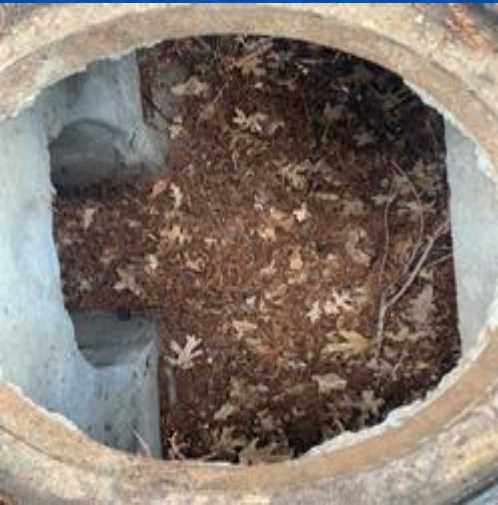
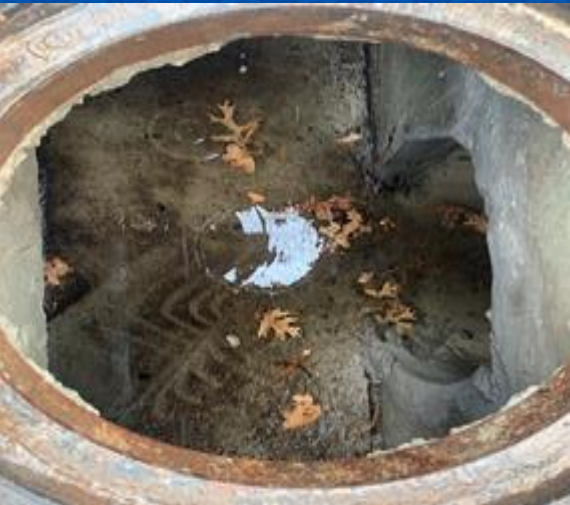
Bocas de Tormentas Limpias del Lago Bachman

EL mantenimiento e inspección de las 25 entradas alrededor del Lago Bachman se realizaron en las siguientes fechas:

No se encontraron deficiencias durante nuestra investigación
